LKMニュース215　平板舗装のＳＢＦシステム（強化板工法）への信頼性の高さを感じる。

詳しくは、pavton.jpのtopicへ　NO.215　2011.4　株式会社津田ペイブトンテクニック

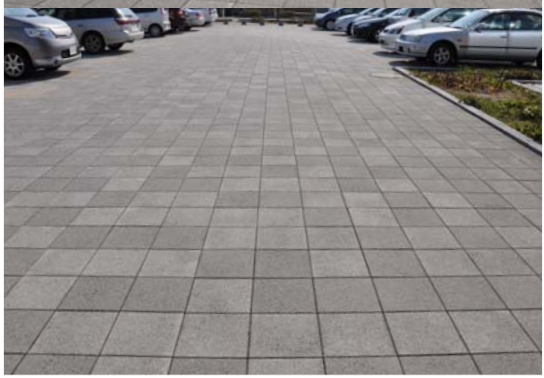
日本一の温泉旅館、加賀屋がある和倉温泉に出向く機会があったので、すぐ近くの七尾市合同庁舎脇の車路兼駐車場の平板舗装を見物した。６年余り前の平成１７年３月に完成したＳＢＦシステム（太平洋プレコン工業）による平板舗装のその後の状況（平坦性や目地ラインや平板の割れなど）を見たかったからである。結果は、以下の写真に示す通りで、能登半島地震や大雪による除雪にも十分に耐え、舗装は、どこから見てもびくともしていなかった。乾式の平板舗装工法であるＳＢＦシステムに関する信頼性の高さを感じた。

６年を経過した平板舗装
七尾市合同庁舎アプローチ兼駐車場
舗装工法：ＳＢＦシステム（太平洋プレコン工業）
写真提供　ＰＡＶＴＯＮ
